OBJEKTSICHERHEITSPRÜFUNG nach ÖNORM B1300

Objekt: 1010 Wien, Musterstraße 1

Besichtigung: 16.08.2021

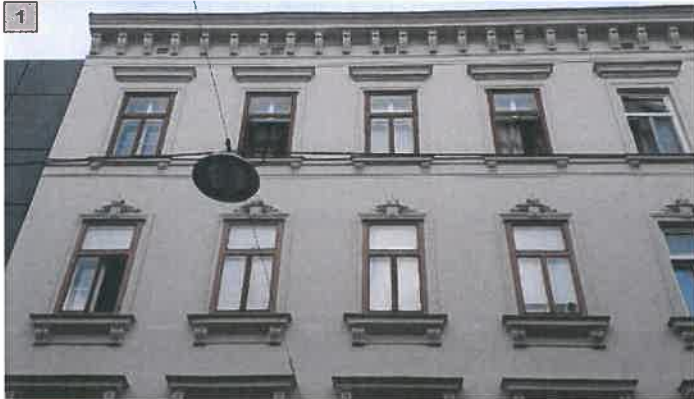
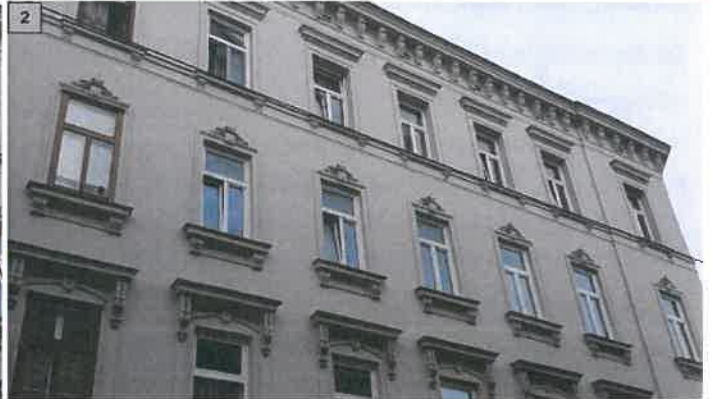
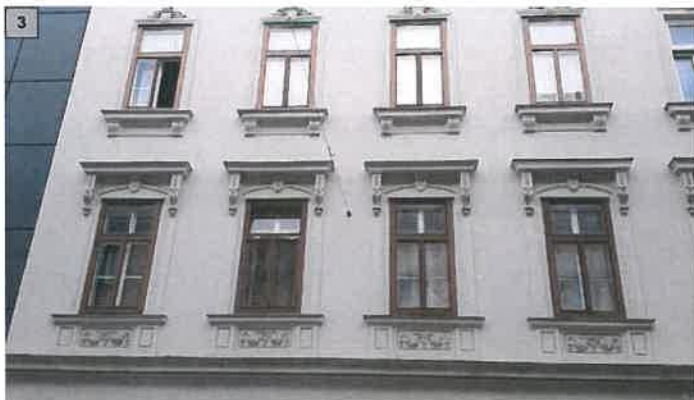
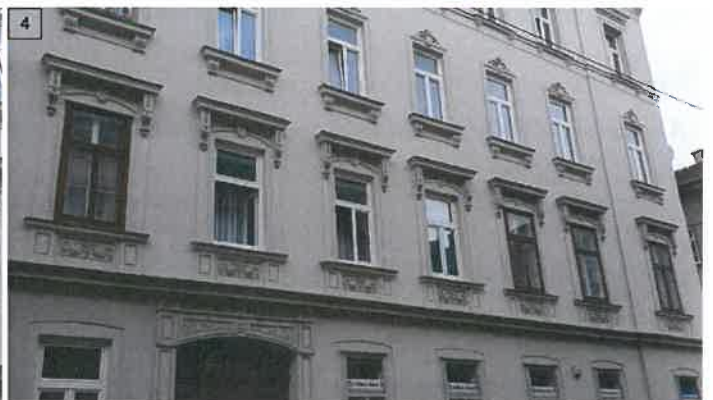
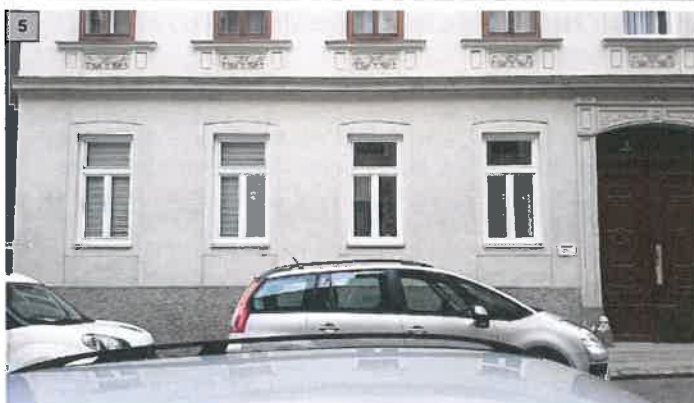
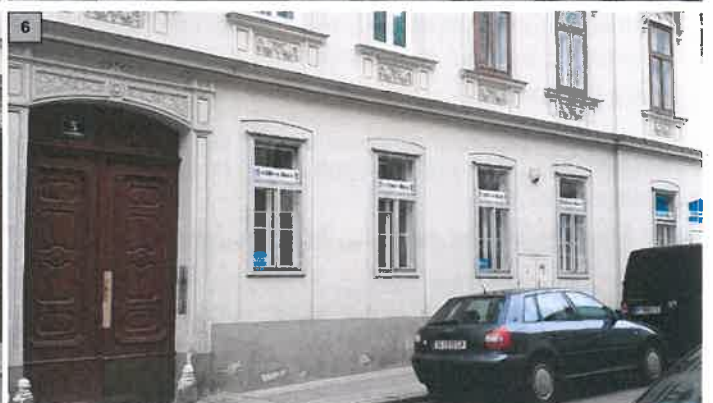
1.1 Risse / lose Teile / Hohlstellen

Vereinzelte Risse in den Fassadenflächen Strassenseitig und im Sockelbereich Hofseite

weniger dringend

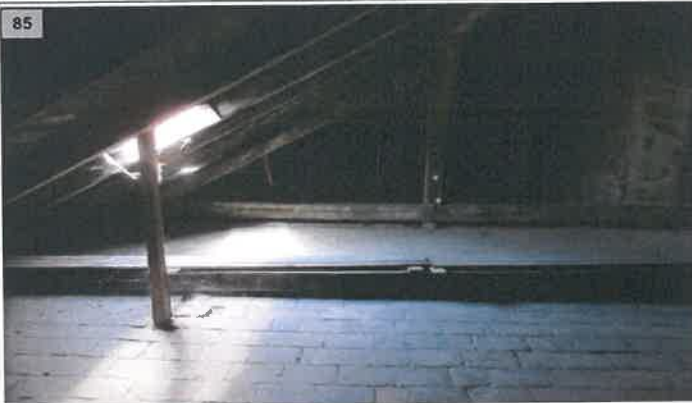
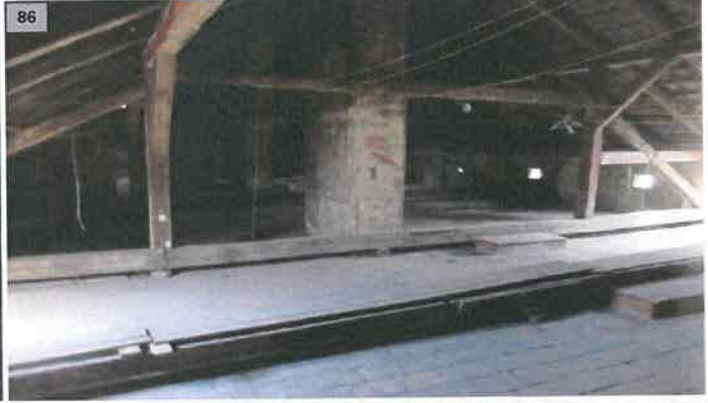
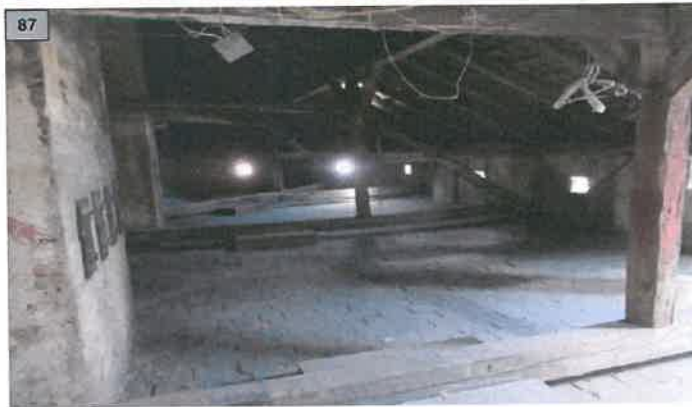
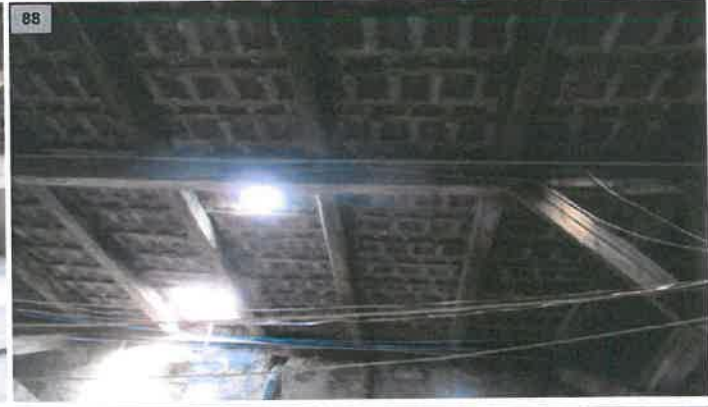
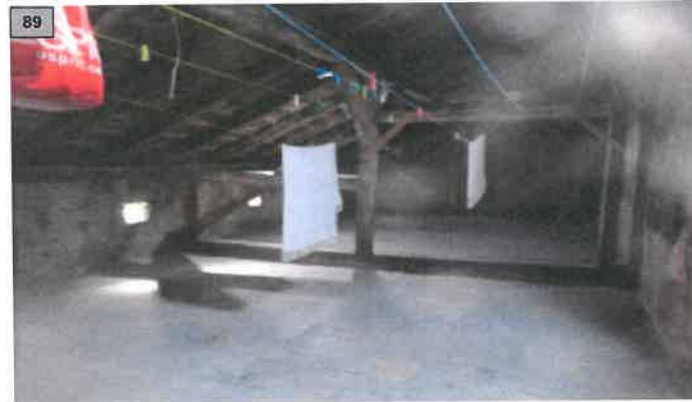
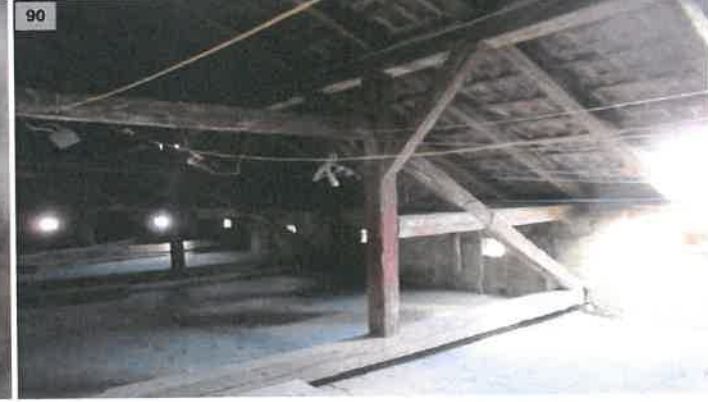
A2. Dach			
Bauteil / Art des Mangels		Lage / Feststellungen	
2.1 Dachstuhl			
F1 - Technische Objektsicherheit		empfohlenes Überprüfungsintervall	1 x jährlich
Verantwortungsträger (VT)	HV	Anmerkung	
Aufgabenträger (AT)	RBM	Gepprüft	Ja
		Schaden od. Mangel	Nein
		Frist/Priorität	kein Mangel

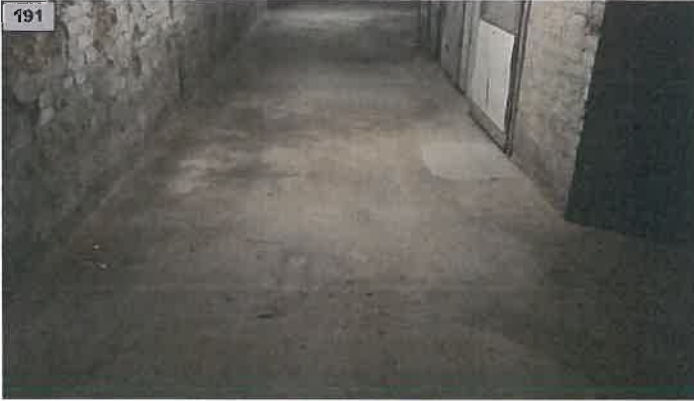
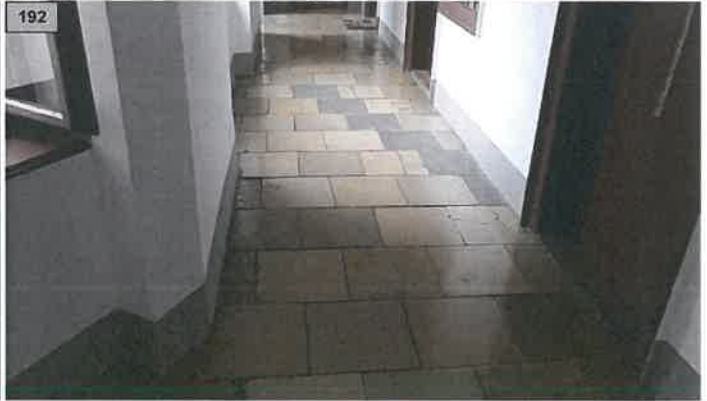
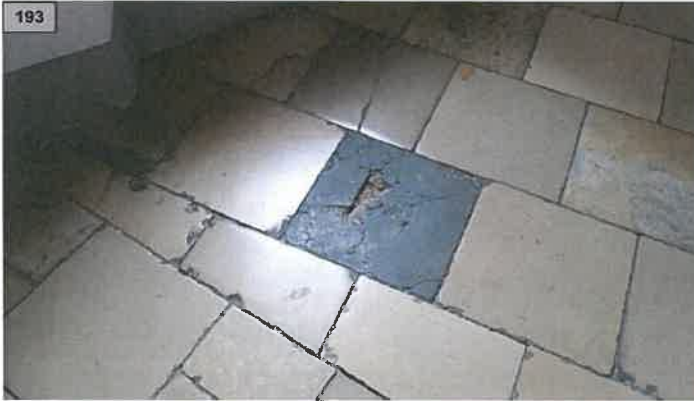
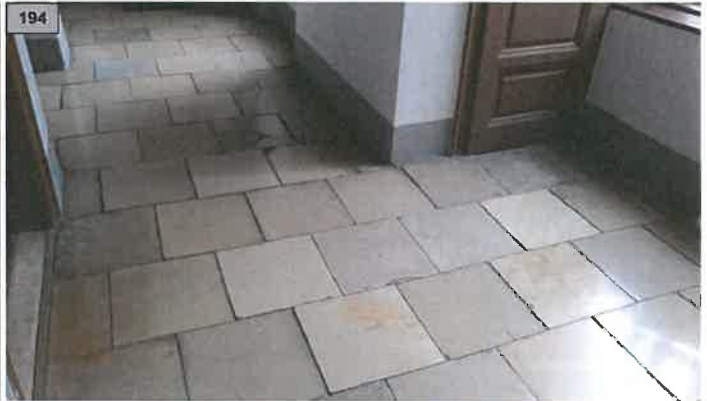
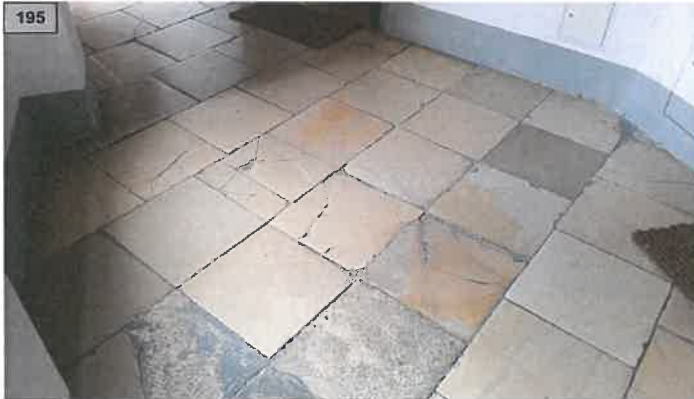
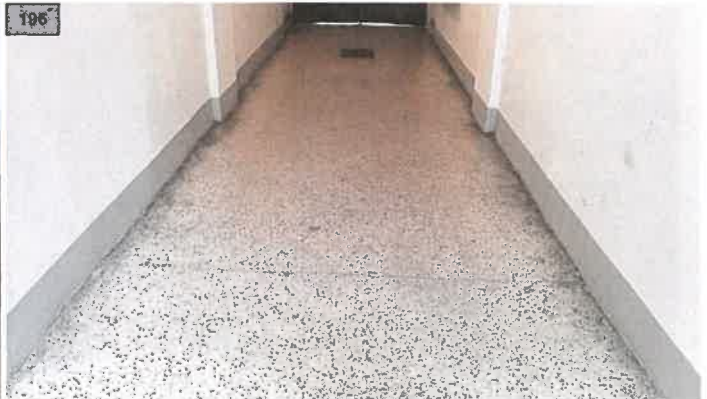
Bauteil / Art des Mangels	Lage / Feststellungen		
3.3 Bodenbelag / Unebenheiten / Verschmutzungen, die die Rutschhemmung beeinträchtigen (inkl. Schmutzabstreifer)			
F1 - Technische Objektsicherheit	empfohlenes Überprüfungsintervall	1 x jährlich	Geprüft <input type="checkbox"/> Ja <input checked="" type="checkbox"/>
Verantwortungsträger (VT)	HV	Anmerkung	Schaden od. Mangel <input type="checkbox"/> Nein <input checked="" type="checkbox"/>
Aufgabenträger (AT)	RBM		Frist/Priorität <input type="checkbox"/> kein Mangel <input checked="" type="checkbox"/>

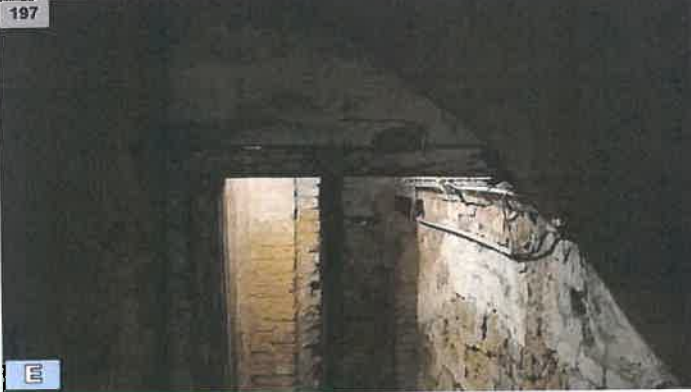
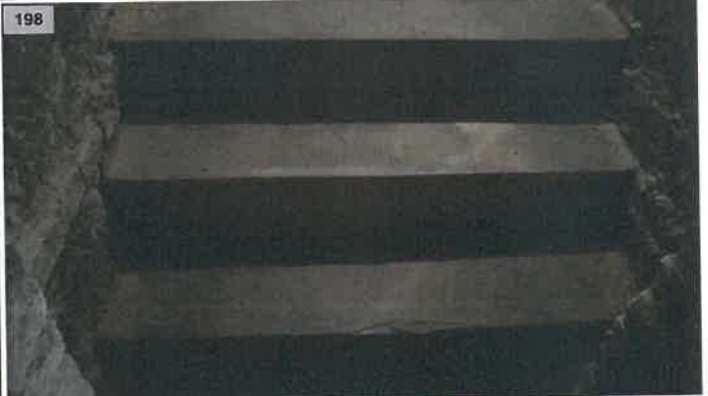
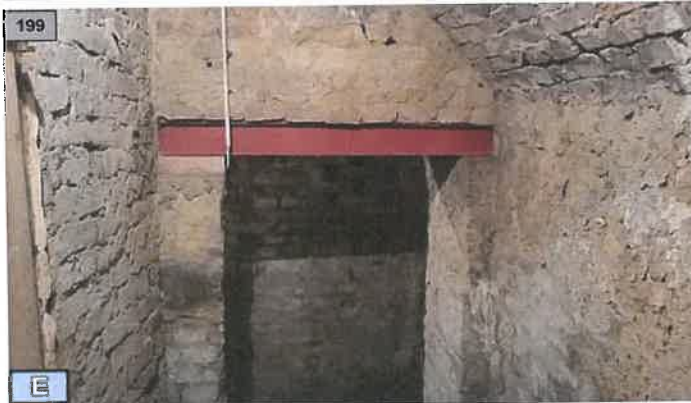
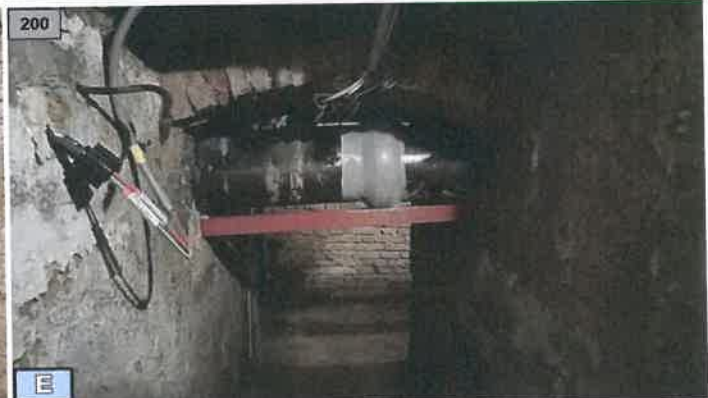
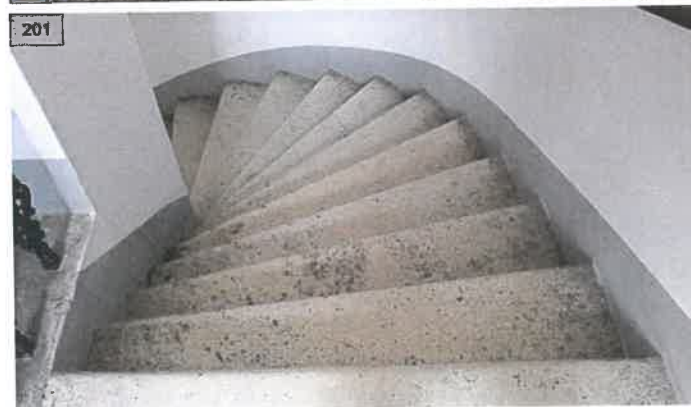
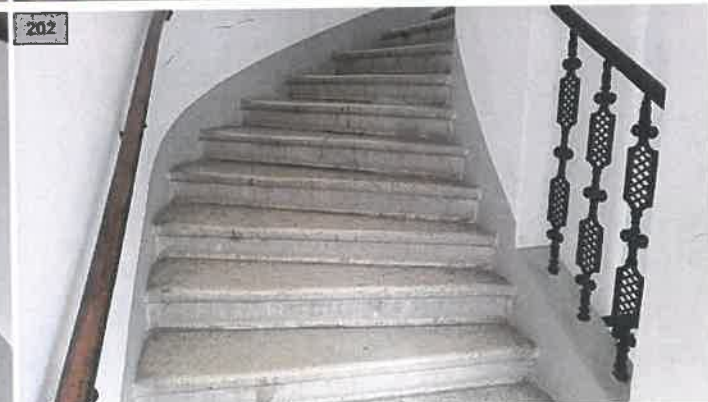
3.4 Treppe - Risse in Untersichten, Stufen - Schäden bei Stufenvorderkante

Durchgangshöhe im Keller teilweise zu niedrig - entspricht nicht der OIB-Richtlinie - kontrastierende Kennzeichnung empfohlen

Frist/Priorität Empfehlung

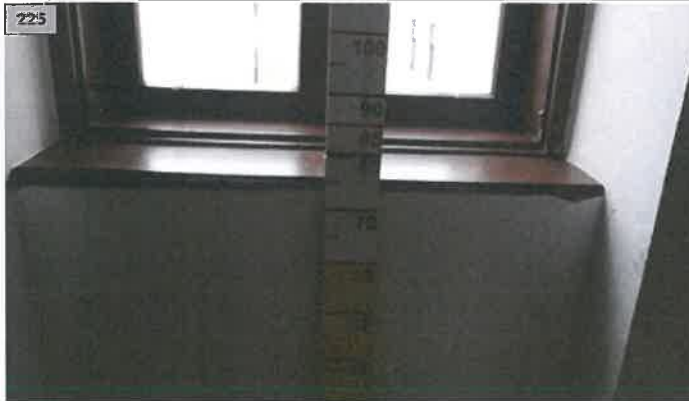
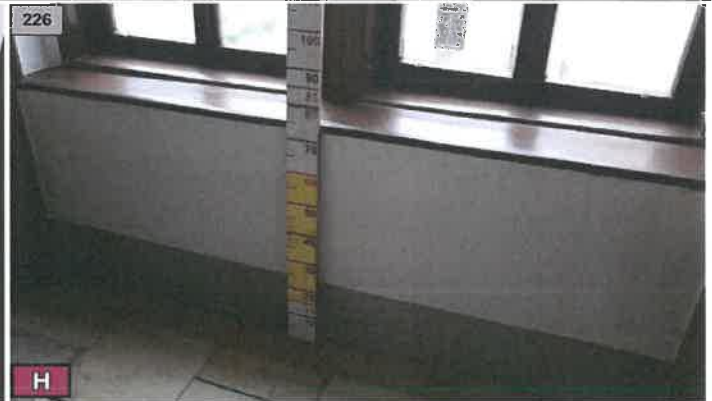
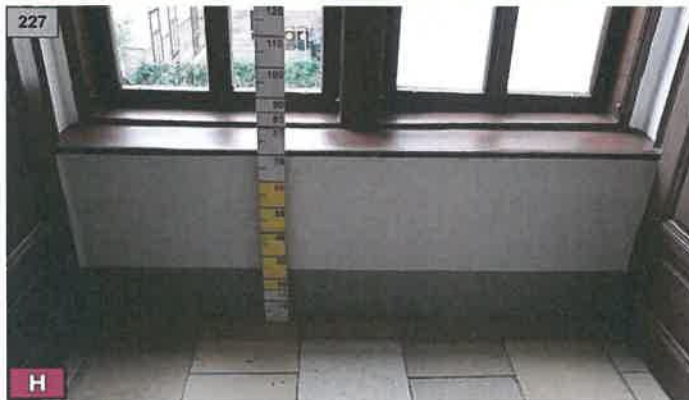
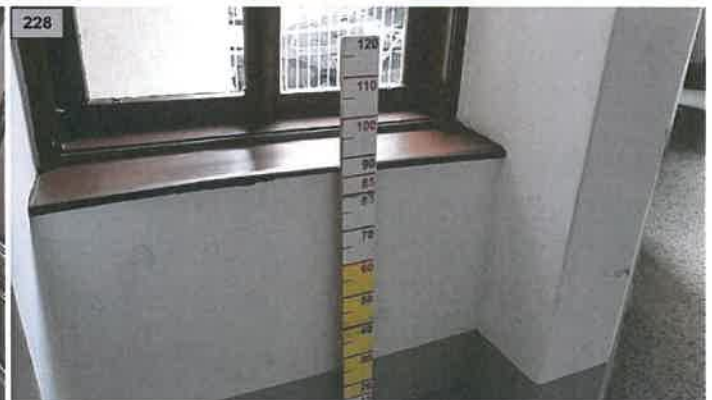
Bauteil / Art des Mangels		Lage / Feststellungen	
4.1 Schließfunktion / Beschläge / Verglasungen / Absturzsicherungen / Selbstschließfunktion bei Druckbelüftungsanlagen		Parapethöhe der Stiegenhausfenster zu niedrig - entspricht nicht der OIB-Richtlinie (Soll: mindestens 85 cm, unter der Voraussetzung einer ausreichenden Wandstärke von mindestens 20 cm)	
F1 - Technische Objektsicherheit		empfohlenes Überprüfungsintervall	1 x jährlich
Verantwortungsträger (VT)	HV	Anmerkung	
Aufgabenträger (AT)	RBM	Geprüft	Ja
		Schaden od. Mangel	Ja
		Frist/Priorität	SINNOIS

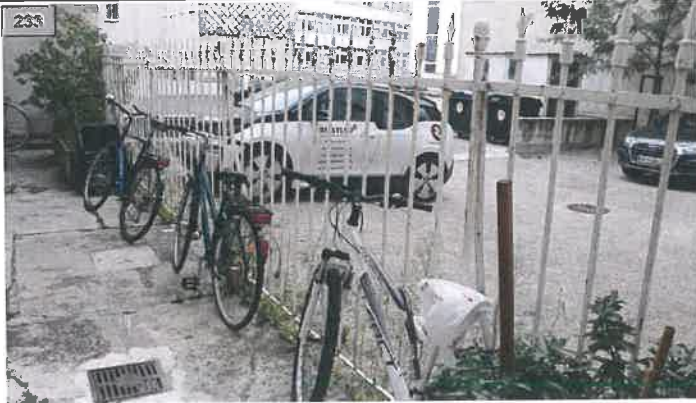
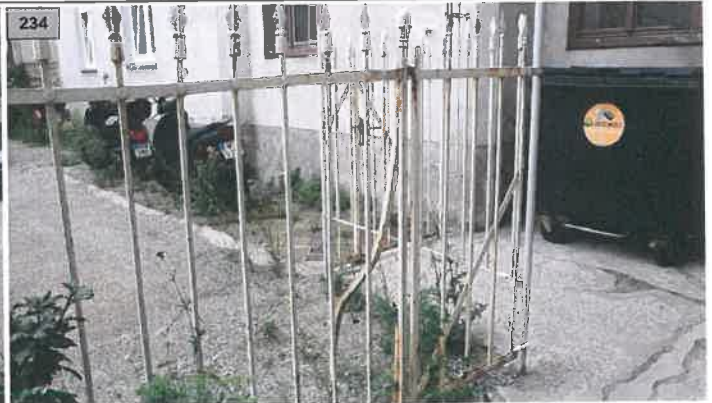
Bauteil / Art des Mangels	Lage / Feststellungen		
5.2 Außentrepfen, Rampen, Stützmauern, Einfriedungen, Absturzsicherungen, Risse, Setzungen, Frostschäden, Verformungen			
F1 - Technische Objektsicherheit	empfohlenes Überprüfungsintervall	1 x jährlich	Geprüft <input type="checkbox"/> Ja <input checked="" type="checkbox"/>
Verantwortungsträger (VT)	HV	Anmerkung	Schaden od. Mangel <input type="checkbox"/> Nein <input checked="" type="checkbox"/>
Aufgabenträger (AT)	RBM		Frst/Priorität <input type="checkbox"/> kein Mangel <input checked="" type="checkbox"/>

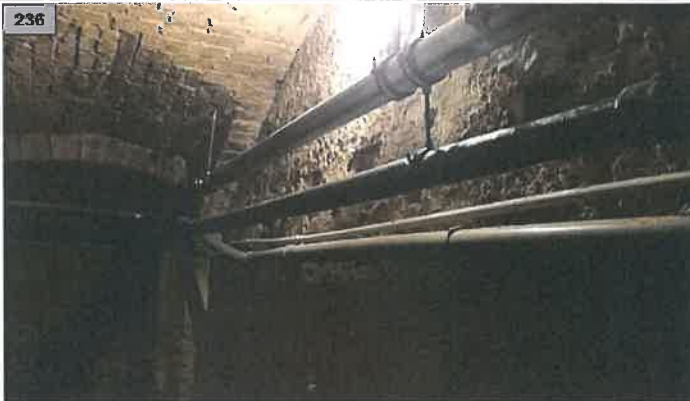
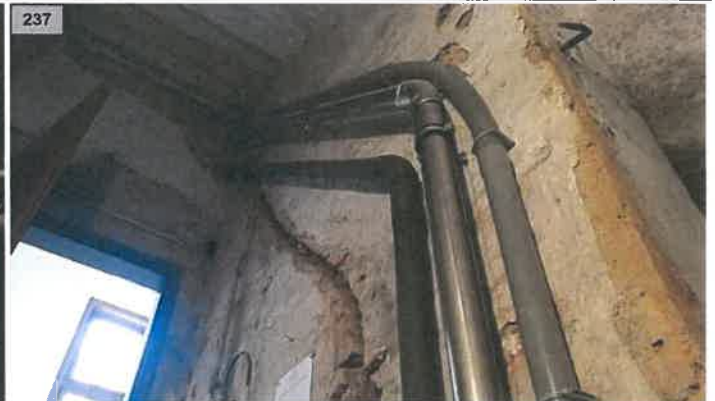
Bauteil / Art des Mangels	Lage / Feststellungen		
12.1 Sichtkontrolle auf Dichtheit und Korrosionsschäden an Rohrleitungsanlagen			
F1 - Technische Objektsicherheit	empfohlenes Überprüfungsintervall	1 x jährlich	Gepüft
Verantwortungsträger (VT)	HV	Anmerkung	Schaden od. Mangel
Aufgabenträger (AT)	RBM		Frst/Priorität
			<input checked="" type="checkbox"/> Ja <input checked="" type="checkbox"/> Schaden od. Mangel <input checked="" type="checkbox"/> Frst/Priorität <input checked="" type="checkbox"/> kein Mangel

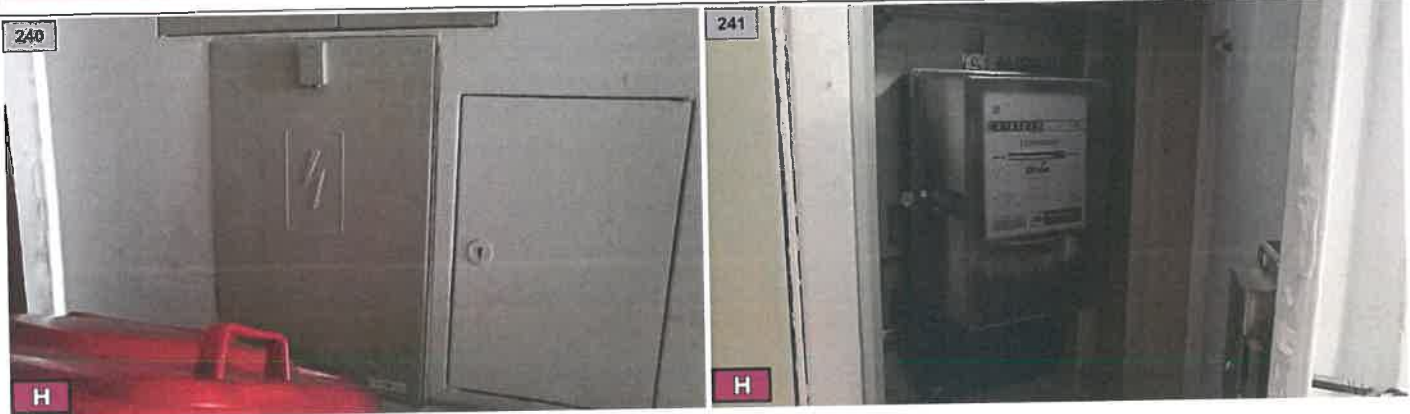
A20. ELEKTROINSTALLATIONEN / BLITZSCHUTZ			
Bauteil / Art des Mangels	Lage / Feststellungen		
20.1 Überprüfungen betreffend die allgemeinen Teile der Wohngebäude bzw. Gesamtanlage gemäß Elektrotechnikverordnung – für Wohngebäude mit mehr als 3 Wohneinheiten	Überprüfung durch Elektrounternehmen erforderlich		
F1 - Technische Objektsicherheit	empfohlenes Überprüfungsintervall	alle 10 Jahre (Hochhaus 3J)	Geprüft <input type="checkbox"/> Nein
Verantwortungsträger (VT)	HV	Anmerkung	Schaden od. Mangel <input type="checkbox"/> Nein
Aufgabenträger (AT)	RBM		Frist/Priorität <input type="checkbox"/> kein Wert

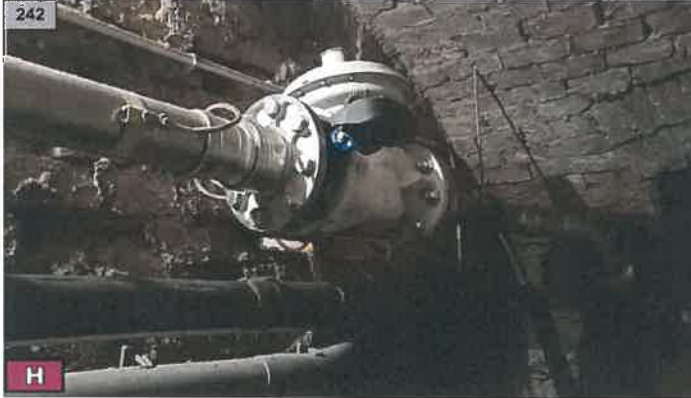
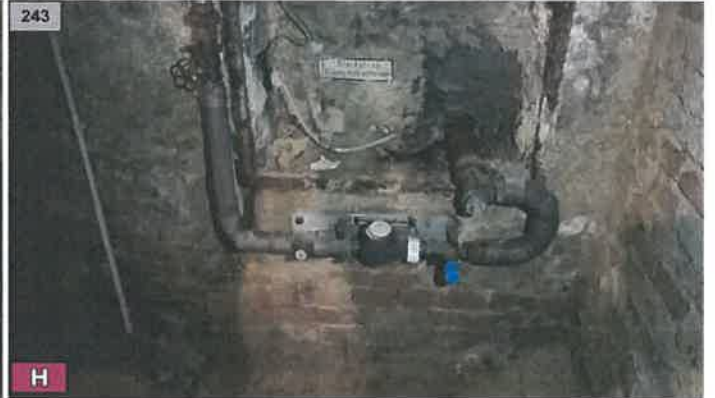
B4. HAUPTABSPERREINRICHTUNGEN			
Bauteil / Art des Mangels		Lage / Feststellungen	
4.1 Gas, Wasser, Elektro		Überprüfung durch Installationsunternehmen erforderlich	
F2 - Gefahrenvermeidung und Brandschutz		empfohlenes Überprüfungsintervall	1 x jährlich
Verantwortungsträger (VT)	HV	Anmerkung	Geprüft <u>Nein</u>
Aufgabenträger (AT)	RBM		Schaden od. Mangel <u>Nein</u>
			Frist/Priorität <u>mittel</u>

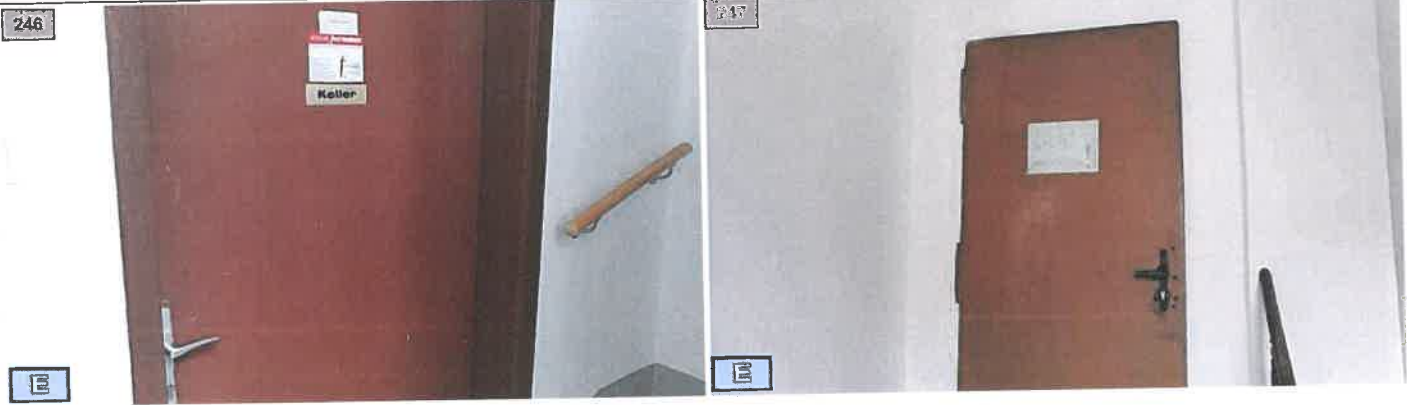
Bauteil / Art des Mangels	Lage / Feststellungen		
5.1 Funktion / Selbstschließung / Beschläge	Keine Brandschutztüren in den Keller und Dachboden vorhanden	Geprüft	Ja
F2 - Gefahrenvermeidung und Brandschutz	empfohlenes Überprüfungsintervall 1 x jährlich	Schaden od. Mangel	Ja
Verantwortungsträger (VT)	Anmerkung	Frist/Priorität	Empfehlung
Aufgabenträger (AT)	RBM

In der Regel sind Stiegenhäuser auch Fluchtwege und darum empfiehlt RBM Brandschutztüren als Abgrenzung zum Dachboden und zum Kellergeschoß.

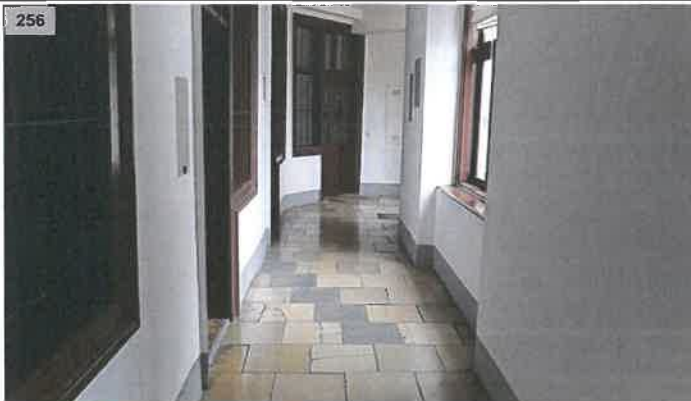
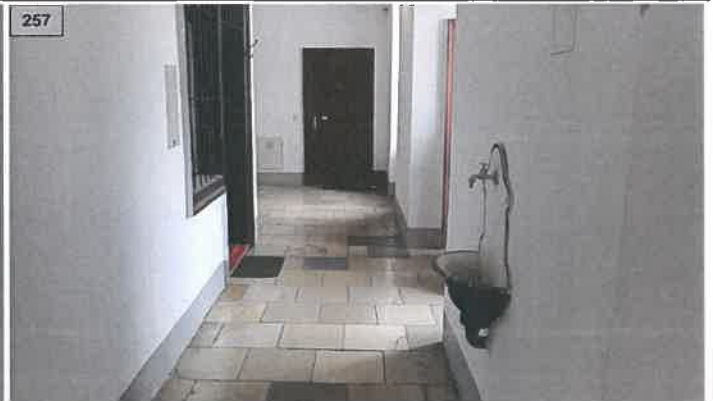
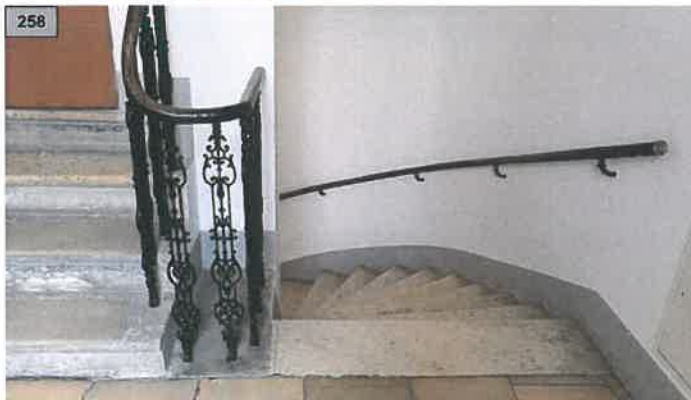
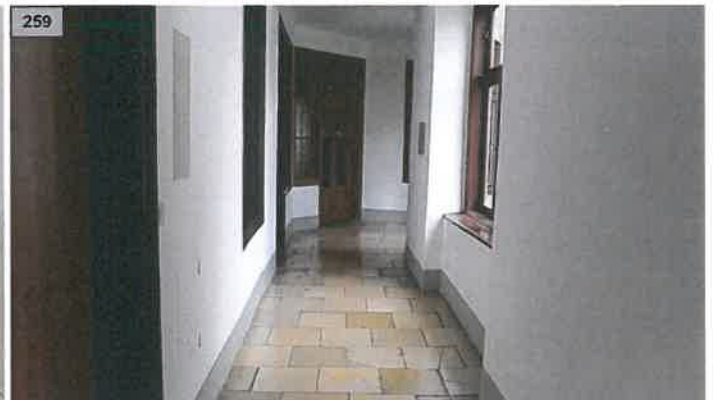
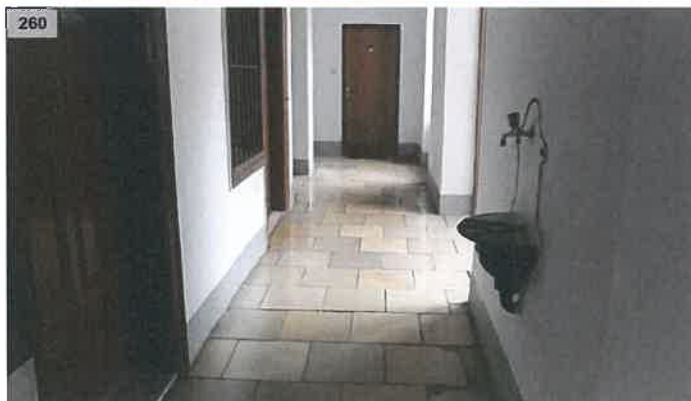
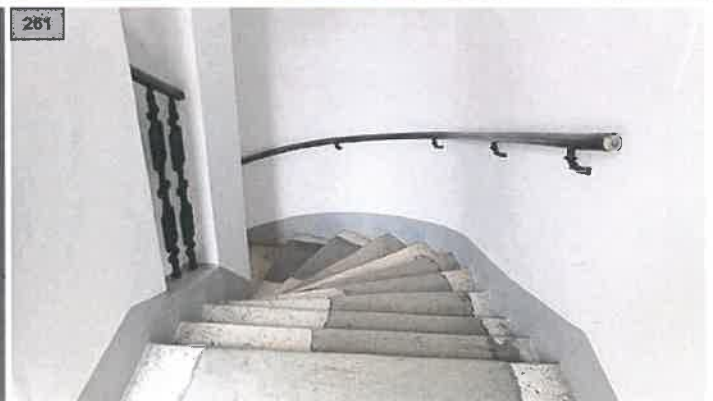
Bauteil / Art des Mangels		Lage / Feststellungen			
9.2 Prüfung der Freihaltung				Geprüft	Ja
F2 - Gefahrenvermeidung und Brandschutz		empfohlenes Überprüfungsintervall 4 x jährlich		Schaden od. Mangel	Nein
Verantwortungsträger (VT) HV		Anmerkung		Frist/Priorität	kein Mangel
Aufgabenträger (AT) RBM

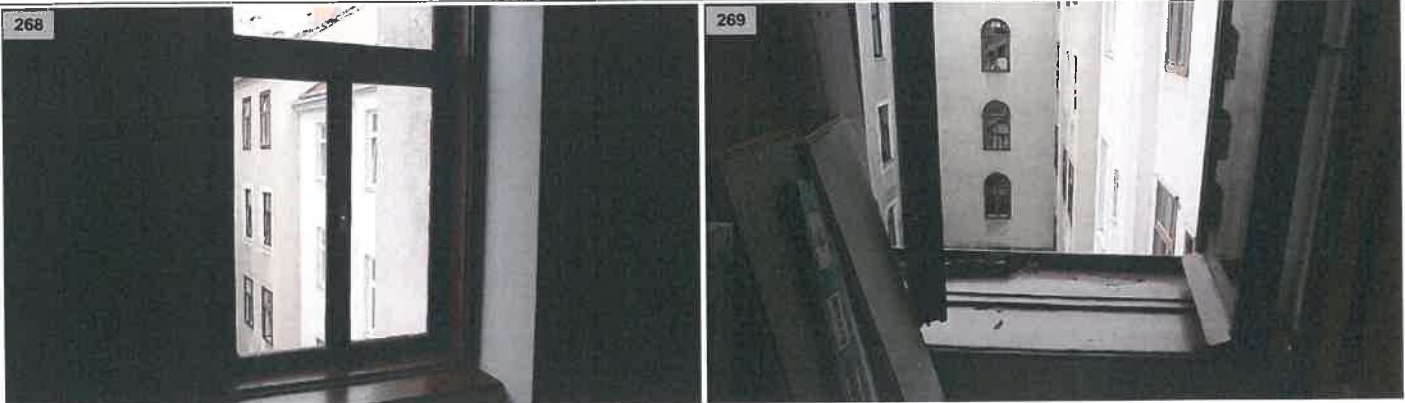
Bauteil / Art des Mangels		Lage / Feststellungen		Gepüft	<u>Ja</u>
11.1 Fenster / Brauchrauchentlüftung an oberster Stelle		Fenster im obersten Geschoß manuell öffenbar		Schaden od. Mangel	<u>Nein</u>
F2 - Gefahrenvermeidung und Brandschutz		empfohlenes Überprüfungsintervall 1 x jährlich		Frist/Priorität	<u>kein Mangel</u>
Verantwortungsträger (VT)	<u>HV</u>	Anmerkung			
Aufgabenträger (AT)	<u>REM</u>

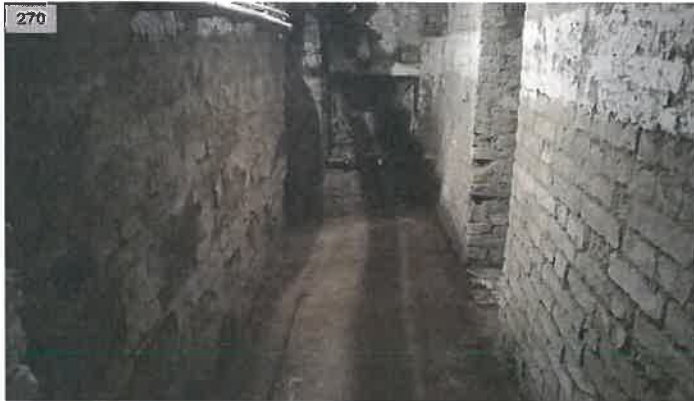
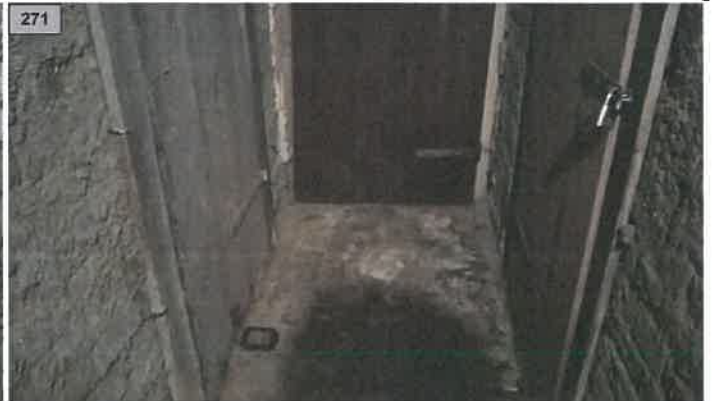
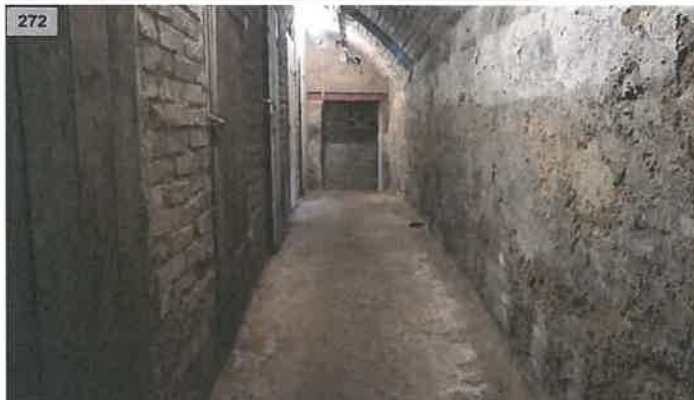
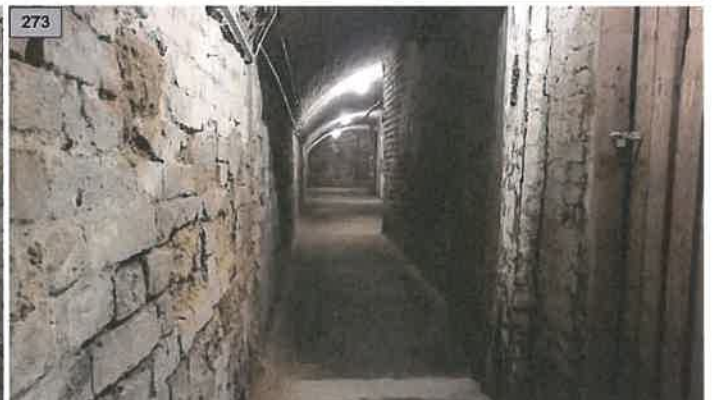
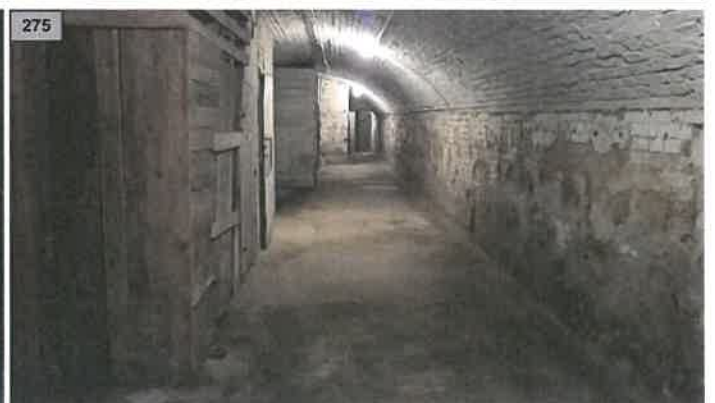
Bauteil / Art des Mangels	Lage / Feststellungen				
12.1 Keine Lagerung von leicht entflammaren Stoffen, Flüssigkeiten oder gesundheitsgefährdenden Gütern im Keller, Dachboden, Garage oder sonstigen allgemeinen Teilen der Anlage					
F2 - Gefahrenvermeidung und Brandschutz		empfohlenes Überprüfungsintervall	lt. Hausordnung bzw. Mietvertrag	Geprüft	Ja
Verantwortungsträger (VT)	HV	Anmerkung		Schaden od. Mangel	Nein
Aufgabenträger (AT)	RBM			Frist/Priorität	kein Mangel

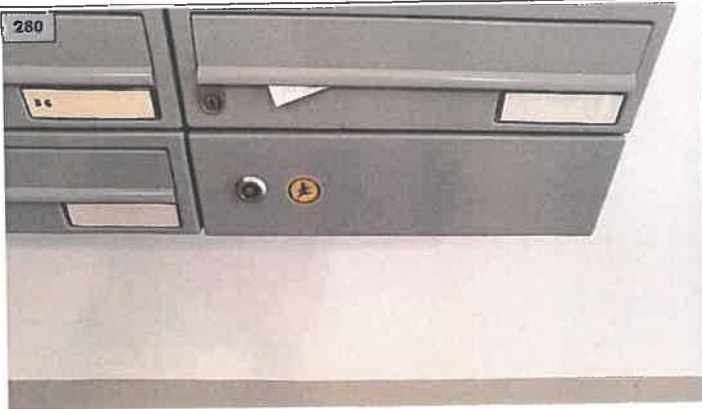
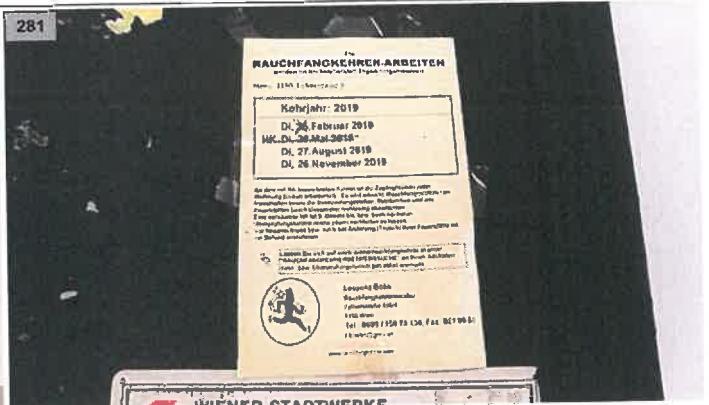
Bauteil / Art des Mangels		Lage / Feststellungen			
16.1 Einhaltung der Kehrtermine, Abgasmessungen, augenscheinliche Überprüfung der Abgasanlage		Laut Aushang			
F2 - Gefahrenvermeidung und Brandschutz		empfohlenes Überprüfungsintervall		1 x jährlich	Geprüft <input type="checkbox"/> Ja <input checked="" type="checkbox"/>
Verantwortungsträger (VT)		Anmerkung		Schaden od. Mangel	Nein <input checked="" type="checkbox"/>
Aufgabenträger (AT)				Frist/Priorität	kein Mangel <input checked="" type="checkbox"/>
HIV					
RBM

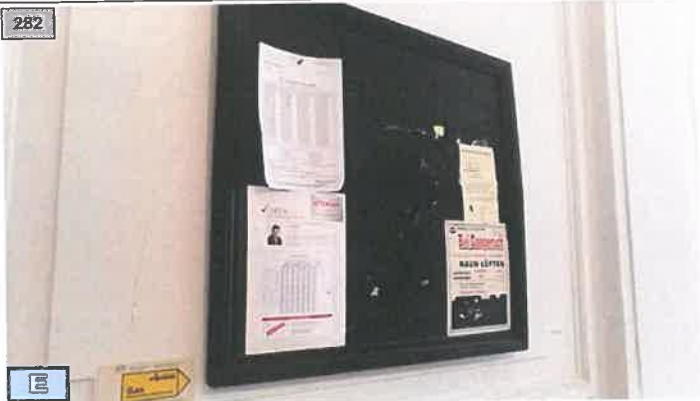
Bauteil / Art des Mangels		Lage / Feststellungen	
19.1 Allgemeine Hinweise zur Gefahrenvermeidung, Rauchverbot und Verbot von offenem Feuer		Hinweise zur Gefahrenvermeidung werden dem Bericht beigelegt	
F2 - Gefahrenvermeidung und Brandschutz		empfohlenes Überprüfungsintervall	1 x jährlich
Verantwortungsträger (VT)		Anmerkung	Geprüft <u>Ja</u>
Aufgabenträger (AT)			Schaden od. Mangel <u>Ja</u>
	Fiv		Frist/Priorität <u>Empfehlung</u>
	RBM
